AVALUO DE BIENES INMUEBLES			
INFORME TECNICO AP0525			
Solicitante :	Kattia Alvarado Ramírez	Cédula de identidad: 401560230	
Propietario :	Kattia Alvarado Ramírez	Cédula de identidad: 401560230	
Dirección :	Residencial Villa Adobe, Casa 82-D. De entrada única, 120 metros al Norte.		
Provincia :	HEREDIA	Cantón : SAN PABLO	
		Distrito : SAN PABLO	
Numero de finca:	Folio Real N° 4-173086-000	Plano de catastro N° H-0616143-2000	
LOTE APTO PARA CONSTRUIR	SI	VALORES TOTALES DE INMUEBLE (COLONES) VALOR DEL TERRENO ¢ 40,788,487.50 VALOR DE LAS CONSTRUCCIONES ¢ 137,844,286.59	
GRADO DE URBANIZACION	95 %		
RANGO DE VALORES DE LA ZONA (POR M2)			
Desde	¢ 175,000.00		
Hasta	¢ 250,000.00		
GRAVAMENES, SERVIDUMBRES, ANOTACIONES :		OBRAS COMPLEMENTARIAS ¢ 2,659,012.80	
No hay anotaciones. Sí hay gravámenes. Hipotecas: citas 506-13083-01-0002-001 2012-284126-01-0001-001			
OBSERVACIONES :		VALOR TOTAL DE LA PROPIEDAD (COLONES) ¢ 181,291,786.89

Corresponde a vivienda de dos plantas, con clasificación VC06. Zona de uso residencial, tipo socioeconómico medio-alto, con mayoría de servicios urbanos. Se ubica en la zona de valores 409-01-U10, llamada Adobe de acuerdo con las zonas de valores del Minis

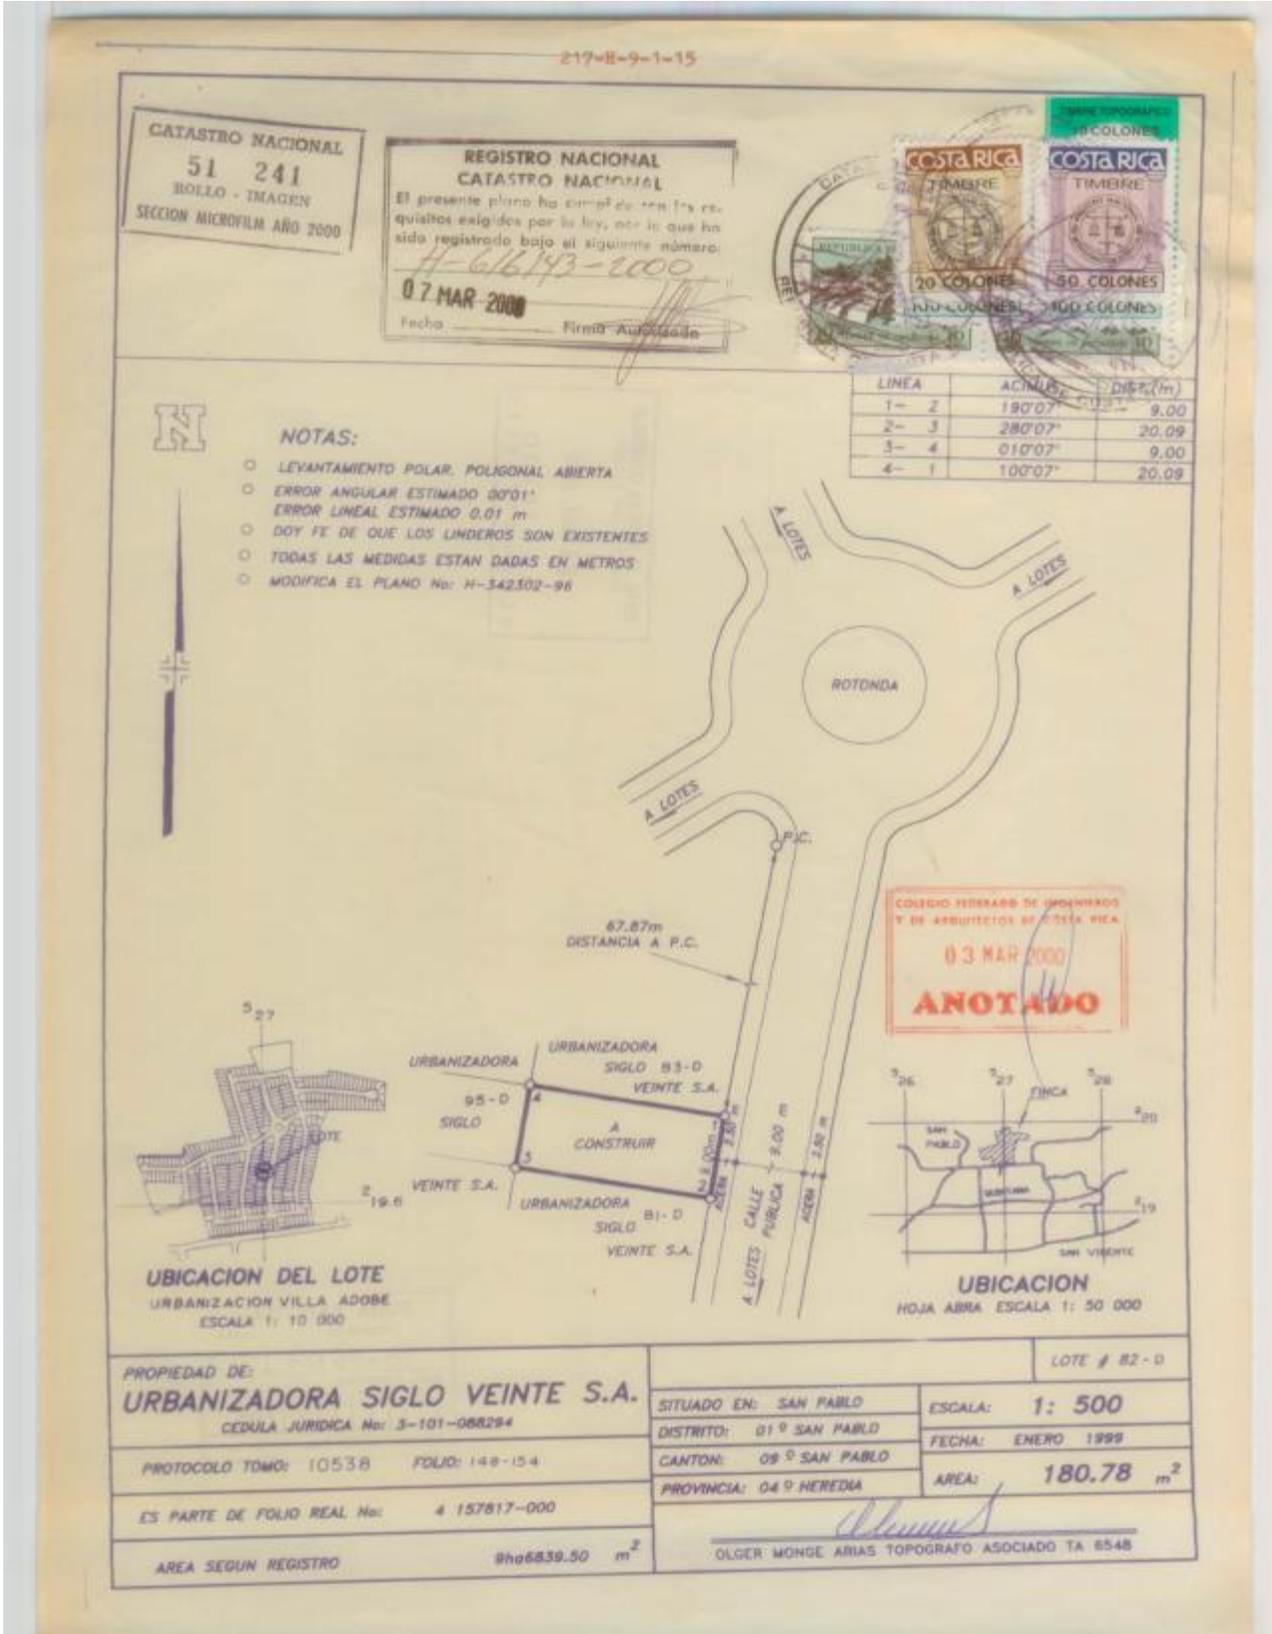
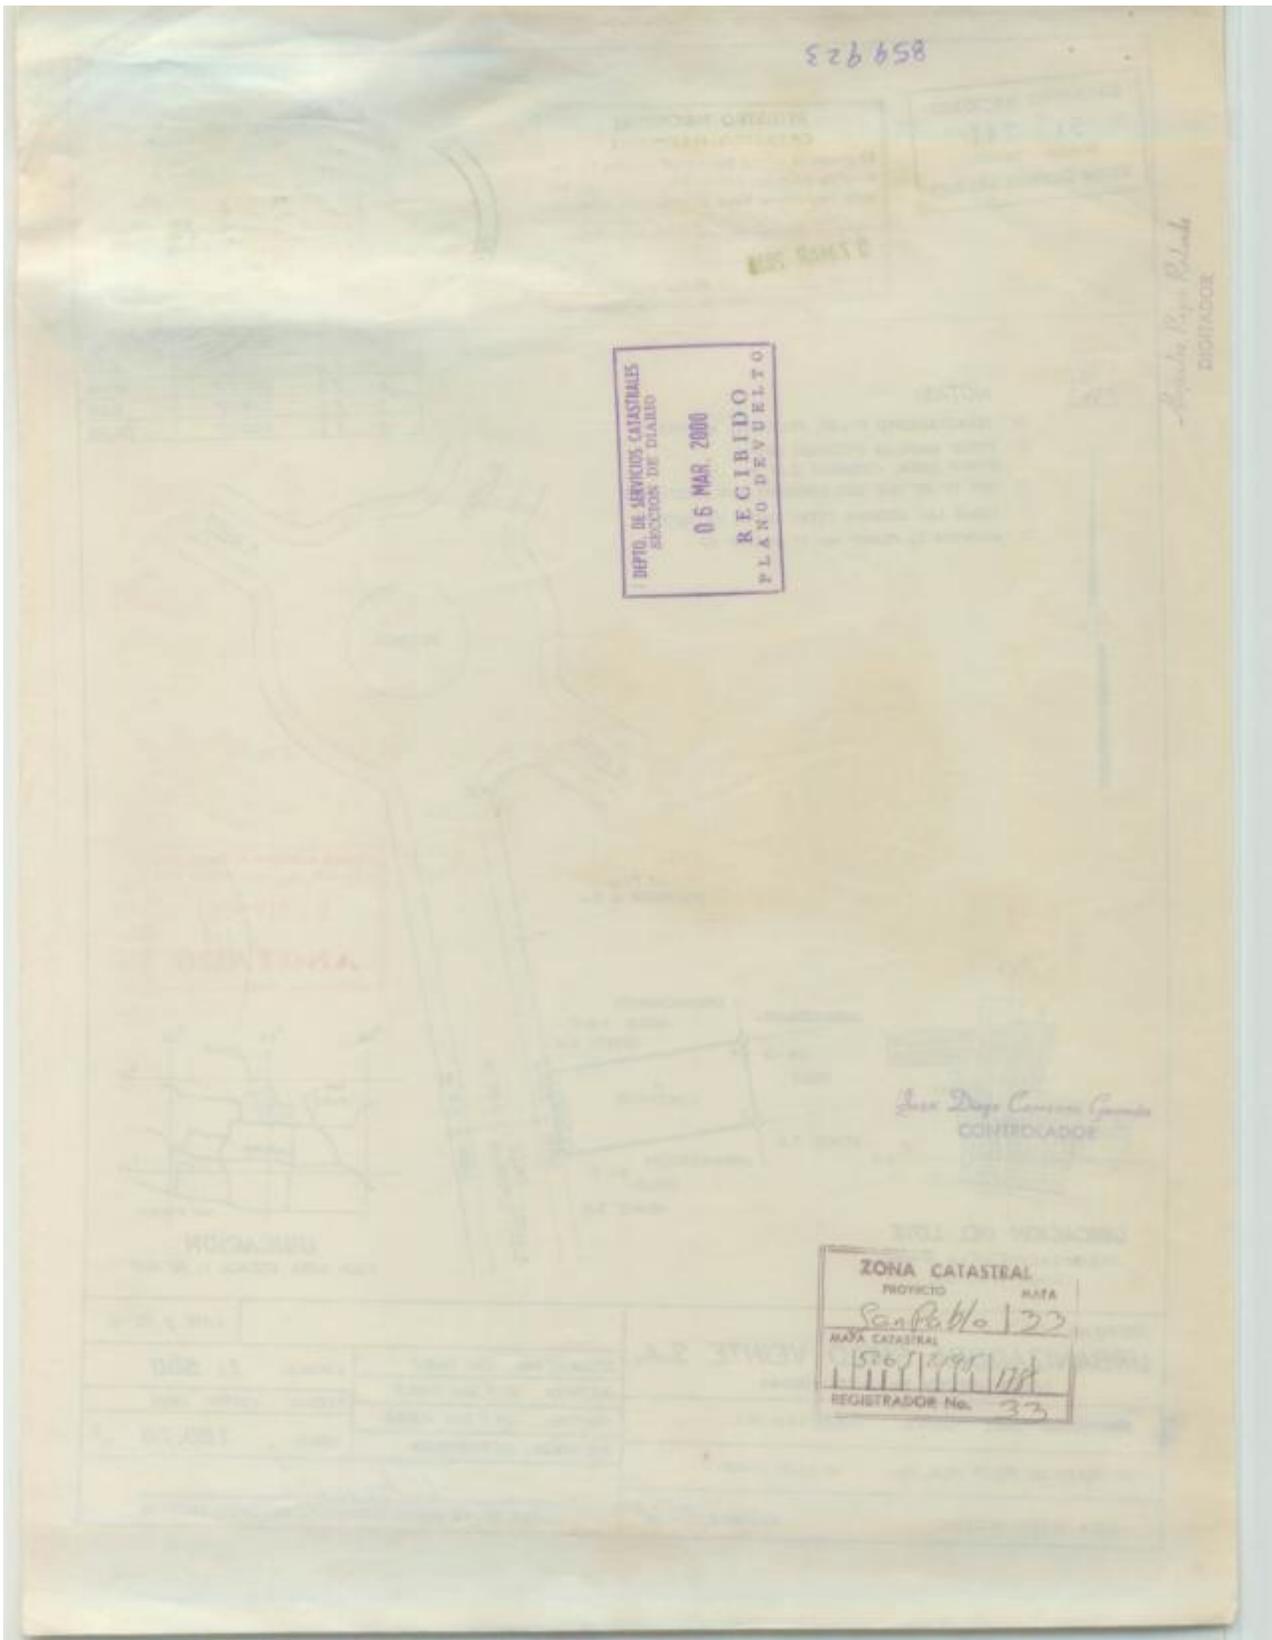
PLANO: 4-616143-2000

MIDE: CIENTO OCHENTA METROS CON SETENTA Y OCHO DECIMETROS CUADRADOS
PLANO:H-0616143-2000
FINCA CON LOCALIZACIONES EN FOLIO REAL:NO HAY
IDENTIFICADOR PREDIAL:409010173086__
