UBICACION GEOGRAFICA  
HOJA SAN ANTONIO, ESCALA 1:10.000  
COORDENADAS CRTM 05

SITUADO EN : BOSQUES DE DOÑA ROSA DISTRITO : 03 LA ASUNCIÓN CANTON : 07 BELEN PROVINCIA : 04 HEREDIA	INFORMACION REGISTRO PUBLICO: PARTE DEL FOLIO REAL 4 209971-000 IDENTIFICADOR PREDIAL 40703020997100	ESCALA 1:1000	GERMAN MARIO CASTILLO GONZALEZ (FIRMA) Firmado digitalmente por GERMAN MARIO CASTILLO GONZALEZ (FIRMA) Fecha: 2021.05.25 11:04:24 -06'00'
	AREA A CATASTRAR: 9336m2	AREA SEGUN REGISTRO: 14085.58m2	
		FECHA DE LEVANTAMIENTO: 26 ENERO 2021	GERMAN M. CASTILLO GONZALEZ INGENIERO TOPOGRAFO IT-14114

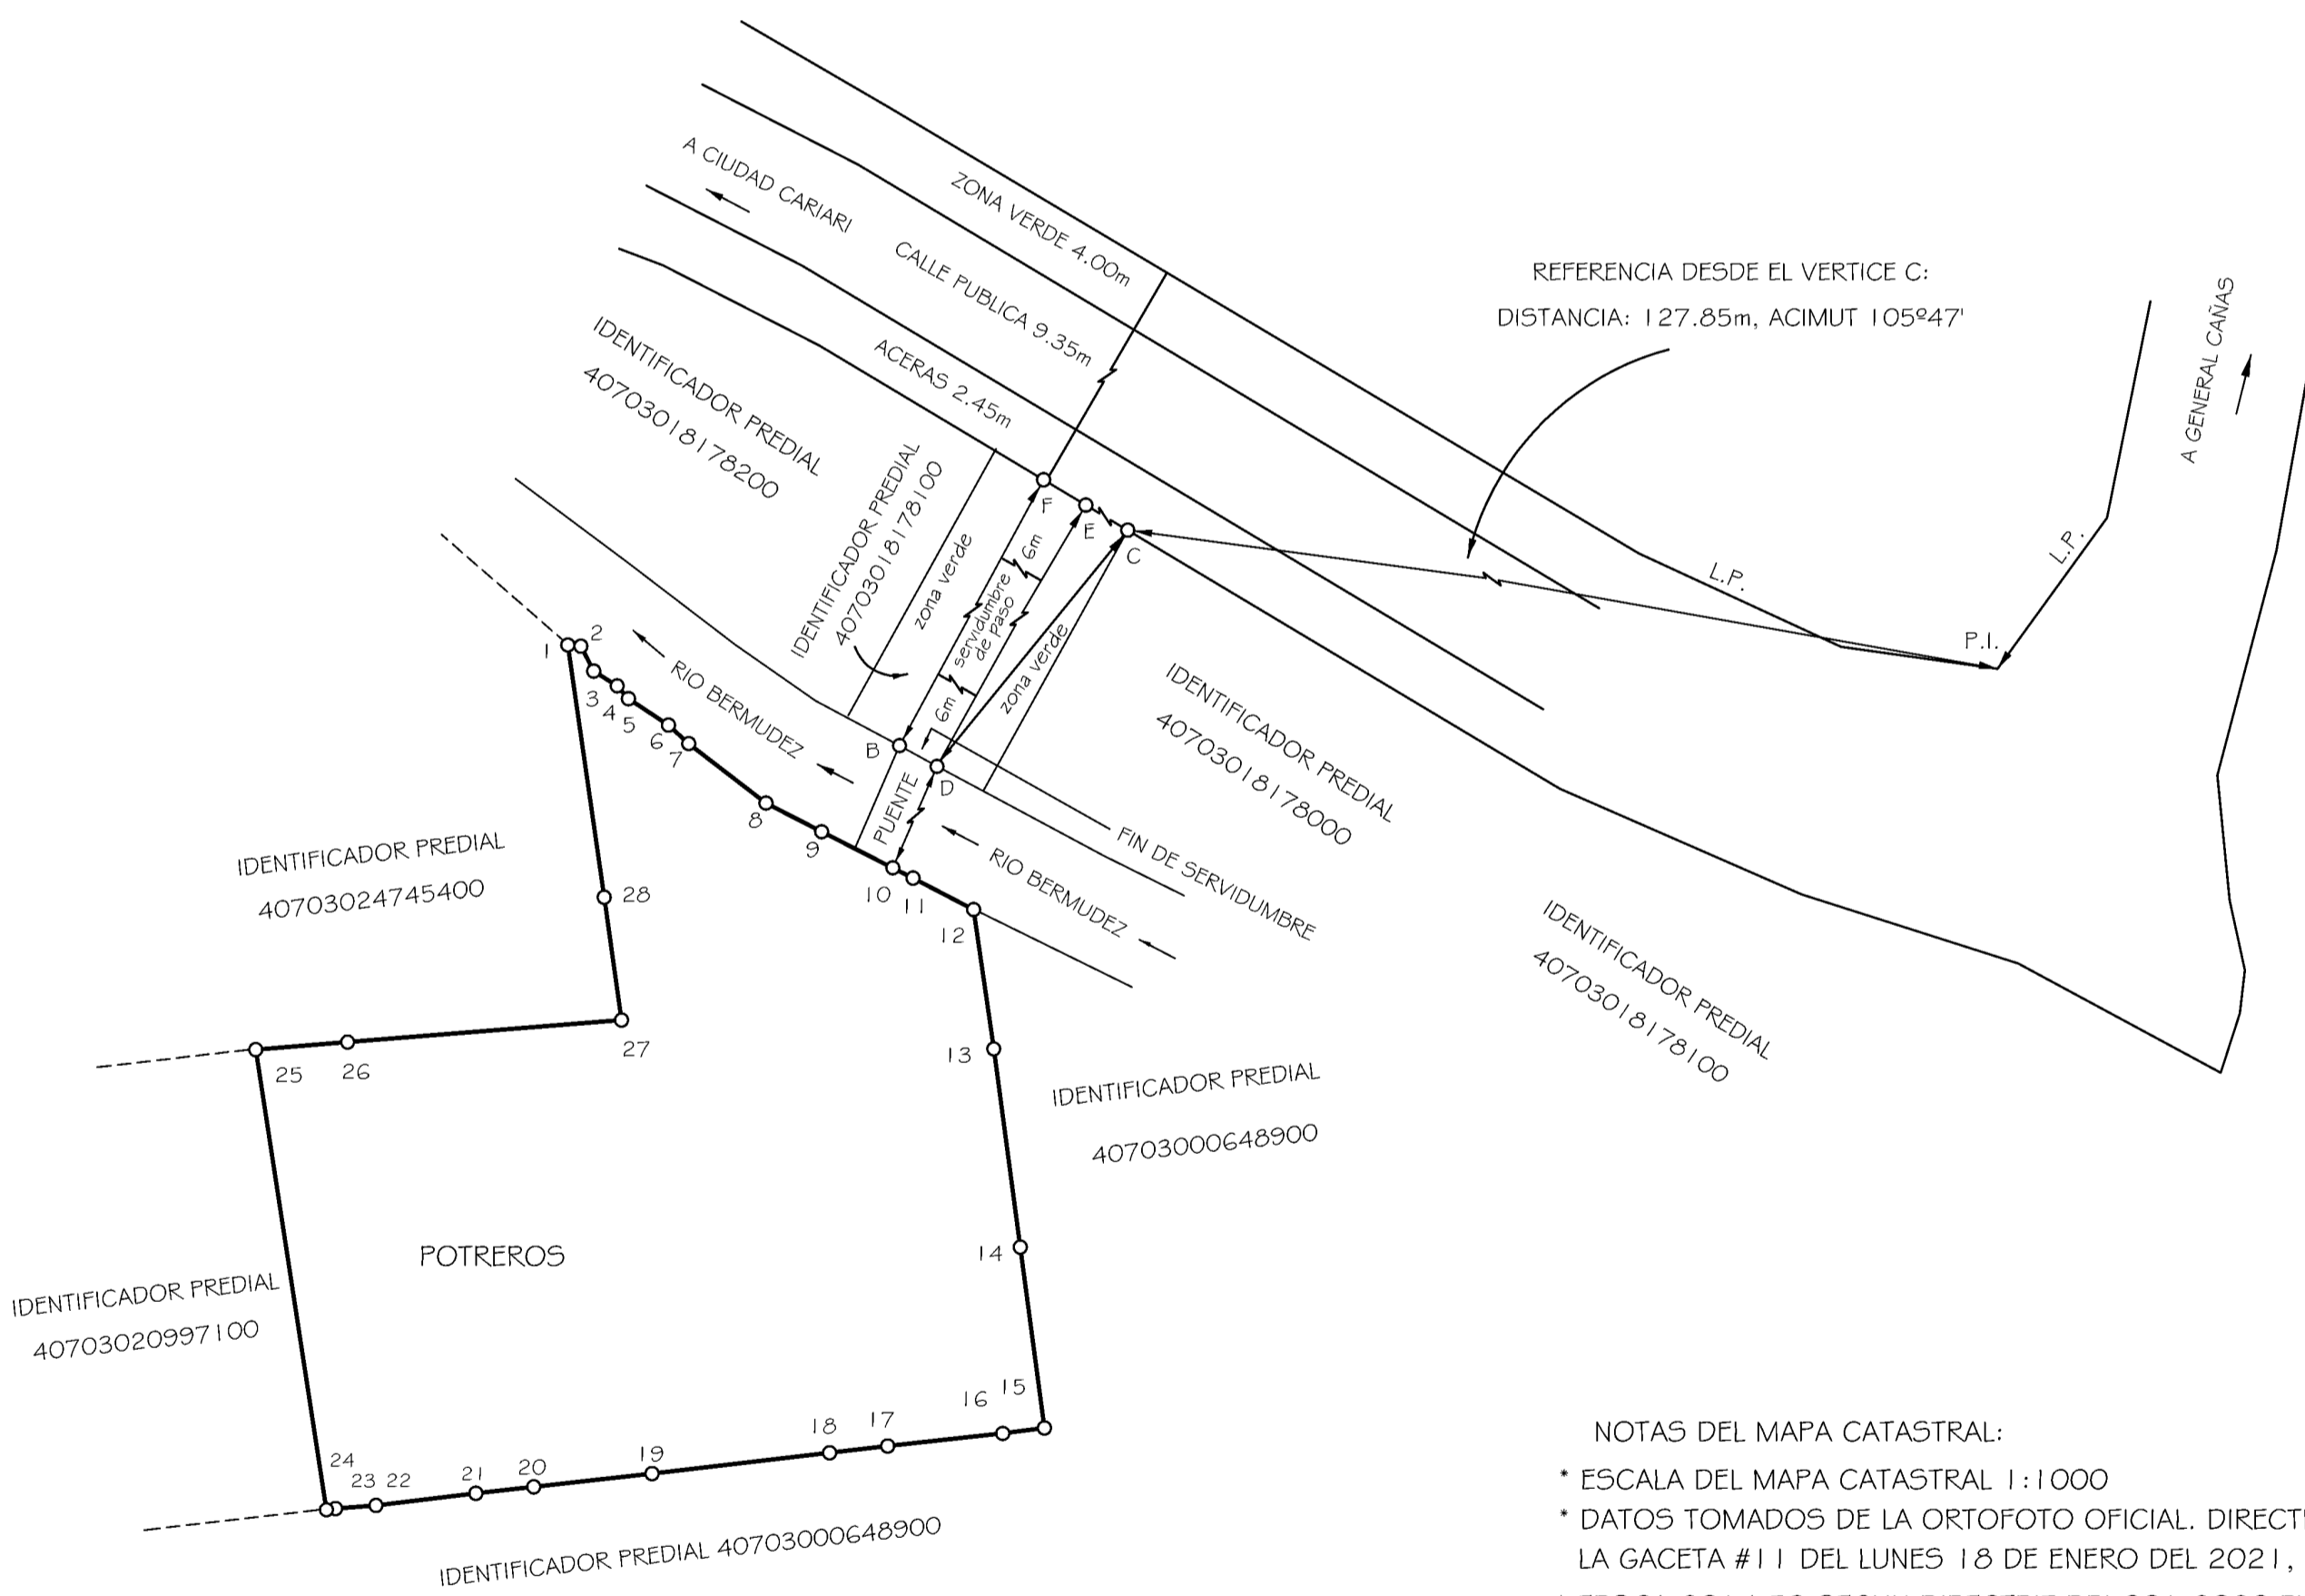
DERROTERO COORDENADAS CRTM05 (m)		
PUNTO	ESTE	NORTE
1	482224.81	1102956.67
2	482226.80	1102956.49
3	482228.75	1102952.75
4	482232.33	1102950.53
5	482234.05	1102948.60
6	482240.15	1102944.64
7	482243.23	1102941.85
8	482255.00	1102932.92
9	482263.48	1102928.61
10	482274.32	1102923.18
11	482277.41	1102921.64
12	482286.64	1102916.91
13	482289.70	1102895.97
14	482293.75	1102866.18
15	482297.42	1102839.01
16	482291.08	1102838.18
17	482273.54	1102836.29
18	482264.70	1102835.27
19	482237.64	1102832.14
20	482219.62	1102830.16
21	482210.81	1102829.18
22	482195.59	1102827.37
23	482189.44	1102826.89
24	482188.04	1102826.71
25	482177.26	1102895.86
26	482191.26	1102896.99
27	482233.00	1102900.30
28	482230.35	1102918.76

LEVANTAMIENTO POLAR, POLIGONAL ABIERTA.  
ERROR LINEAL 0.01m.  
ERROR ANGULAR NO SE DETERMINA POR EL METODO USADO  
LINDEROS EXISTENTES.  
L.P.: LINEA DE PROPIEDAD.  
P.I.: PUNTO DE INTERSECCION.  
L.P.: LINEA DE PROPIEDAD.  
MODIFICO AL PLANO CATASTRADO H-1140058-2007.  
AFECTADO POR LEY FORESTAL 7575 ARTICULO 33.

DEL VERTICE 11 AL 10: DISTANCIA 3.45m, ACIMUT 296°35'21"  
DEL VERTICE 10 AL PUNTO D: DISTANCIA 16.41m, ACIMUT 23°05'17"  
DEL PUNTO D AL PUNTO C: DISTANCIA 44.96m, ACIMUT 30°13'14"  
DEL PUNTO D AL PUNTO E: DISTANCIA 44.65m, ACIMUT 23°58'55"  
DEL PUNTO B AL PUNTO F: DISTANCIA 44.11m, ACIMUT 24°26'19"  
DEL PUNTO E AL PUNTO C: DISTANCIA 4.89m, ACIMUT 113°31'19"  
FUNDO SIRVIENTE FINCA FOLIO REAL 181781.

B: 482275.16 , 1102941.17  
C: 482303.39 , 1102977.13  
D: 482281.00 , 1102938.42  
F: 482293.41 , 1102981.48  
E: 482298.91 , 1102979.08
